# ACHTUNG/ATTENTION

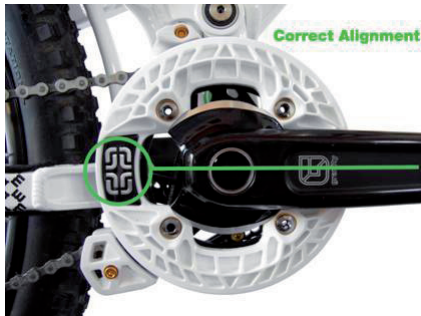
Abb. 1 – korrekte Montage/montage correcte

DE\_Die neuen e.thirteen „Turbocharger“ Bashringe müssen so montiert werden, dass die Logos gemäss Abb. 1 (nur 1 Logo ist sichtbar) in einer Linie mit der Kurbel ausgerichtet sind. Bei falscher Montage (Abb. 2, beide Logos sind sichtbar) kann die Struktur des Turbochargers bei einem Aufprall beschädigt werden, was nicht durch die Garantie gedeckt ist!

F\_Les nouveaux bashguards e.thirteen “Turbocharger” doivent être montés de façon que les logos sont alignés en une ligne avec la manivelle selon ill. 1 (seulement 1 logo est visible). Un faux montage du bashguard (ill. 2, les deux logos sont visibles) peut endommager la structure de Turbochargers lors d’un choc ce qui n’est pas couvert par la garantie!

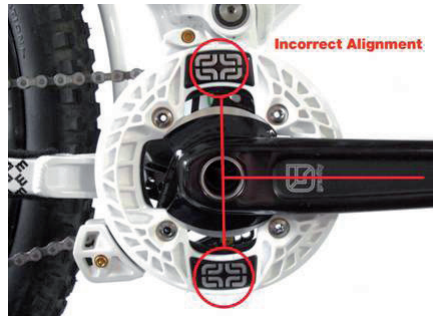
Abb. 2 – falsche Montage/montage faux  
keine Garantie/pas de garantie
